# Hystadveien 136A

Hystadveien 136A, 3209 SANDEFJORD

# Hystadveien 136A, 3209 SANDEFJORD

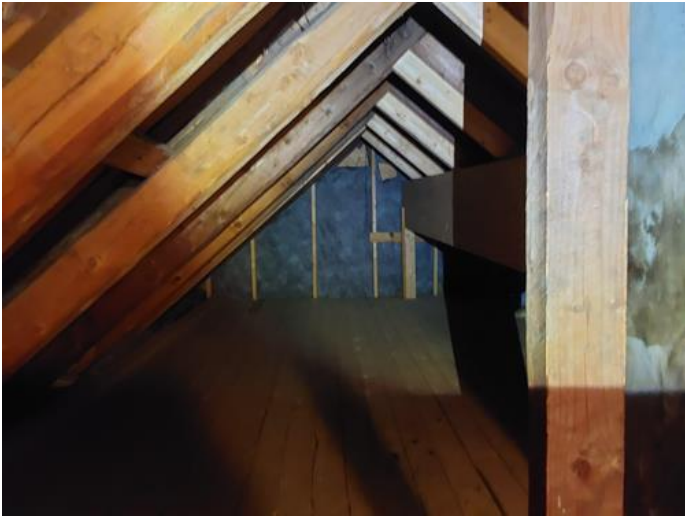
Beskrivelse - [Kaldtloft]

TG 2	Overflater vegger/undertak   Det observeres fuktmerker i område rundt pipe. Dette kan være fuktmerker av eldre dato uten at dette kan verifiseres. Krever oppfølging med jevnlig ettersyn.
	Konstruksjonsoppbygging   Luftespaltene mellom taksperrene er i hovedsak tettet med isolasjon, noe som fører til redusert ventilering av kaldtloftet. Det er ikke observert skader eller symptomer på skader, men skjulte skader kan ikke utelukkes. Isolasjon bør utbedres for å sikre tilstrekkelig ventilering av loftet.

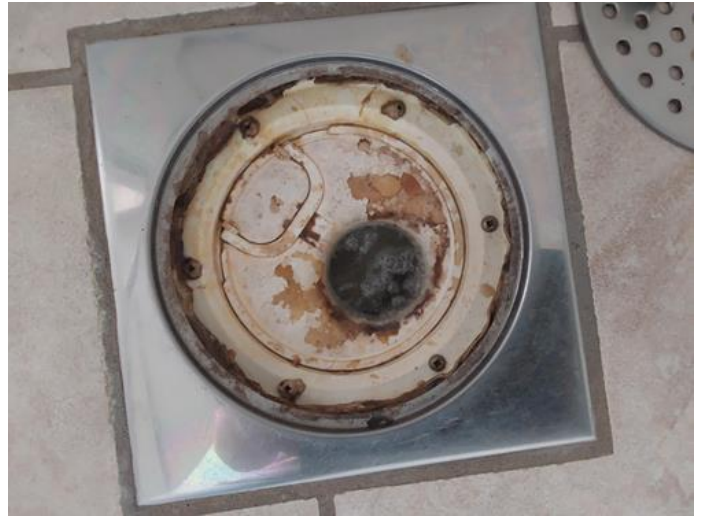
Avløpsrør (ink. sluk) - [Sluk bad dusjsone]

Lokalfall i dusjsonen er mindre enn hva som ideelt anbefales, men er likevel vurdert som tilstrekkelig med tanke på lekkasjesikkerhet. Målingen er foretatt på tilfeldig sted.
